Euforisch motorgeronk voor Nieuwpoortse Watson

De restauratie van de Nieuwpoortse *Reddingboot 2* komt in een stroomversnelling terecht. Met de herinstallatie van de volledig gereviseerde motoren werd een belangrijke mijlpaal bereikt. Nu wordt gefocust op de schilderwerken aan de houten scheepsrump. Na de zomer volgen vaartesten. Wie de scheepswerf nog wil bezoeken, kan dit nog gratis doen op 13 en 14 augustus 2022.

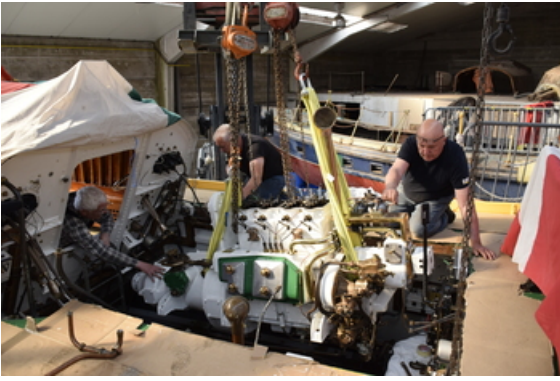
De bakboordmotor was in 2021 verwijderd om door specialisten ter zake te worden nagekeken. Zij hebben de motor volledig gedemonteerd, hersteld, gereinigd en tenslotte in elkaar gezet vóór de terugplaatsing. Hierbij werden vervangstukken gebruikt van de motoren van de Zeebrugse *Reddingboot 1*, het zusterschip van de Nieuwpoortse Watson.

Doorheen de hele restauratie bleef het andere exemplaar, de stuurboordmotor, in de *Reddingboot 2* zitten. Met heel veel geduld werd geprobeerd om deze ter plekke aan de praat te krijgen. Na het veel gesleutel kwam deze motor langzaam terug tot leven.

Beide motoren werden ook volledig geschilderd. Om praktische redenen kregen de verschillende onderdelen een karakteristieke kleur. Wanneer er lekken zijn, ziet de motorist op de witte achtergrond onmiddellijk waar het probleem zich voordoet. De koperkleurige elementen hebben te maken met de olie of mazout. De groen geschilderde stukken hebben te maken met water voor de koeling.
